**MEMORIA FINAL DE INTERVENCIÓN DE
CONSERVACIÓN DEL MOSAICO DE
BELLEROFONTE
VILLA ROMANA DE PUERTA OSCURA.**

ALCAZABA DE MÁLAGA.

MARZO 2014

Instituto Andaluz del Patrimonio Histórico
CONSEJERÍA DE EDUCACIÓN, CULTURA Y DEPORTE

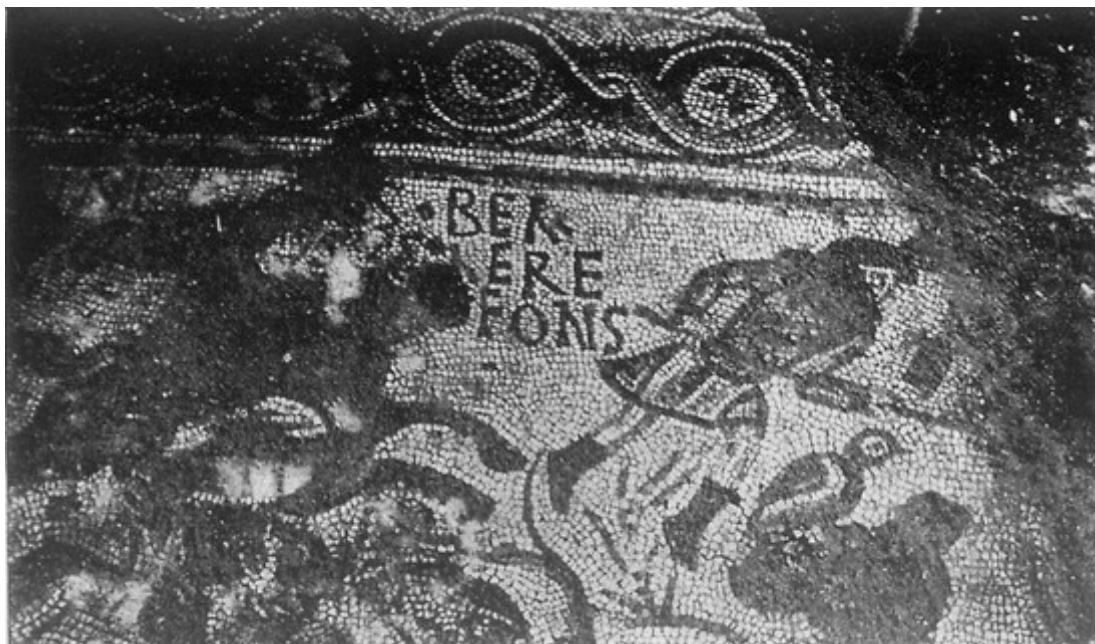
Figura VI.3

Estado de conservación del fragmento anterior a 1933. Fotografía encontrada en el catálogo de 1933 (edición facsímil), Museo Provincial de Bellas Artes de Málaga. Catálogo ilustrado con 203 reproducciones. Centro de ediciones de la Diputación de Málaga 2005.

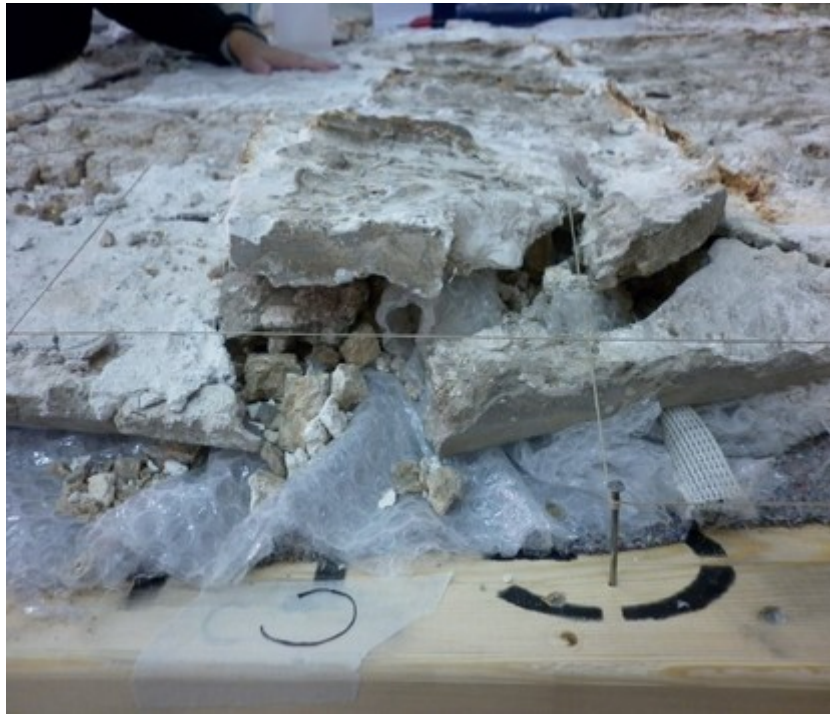
Figura VI.5

Sector C-4. Teselas desprendidas del soporte y removidas.

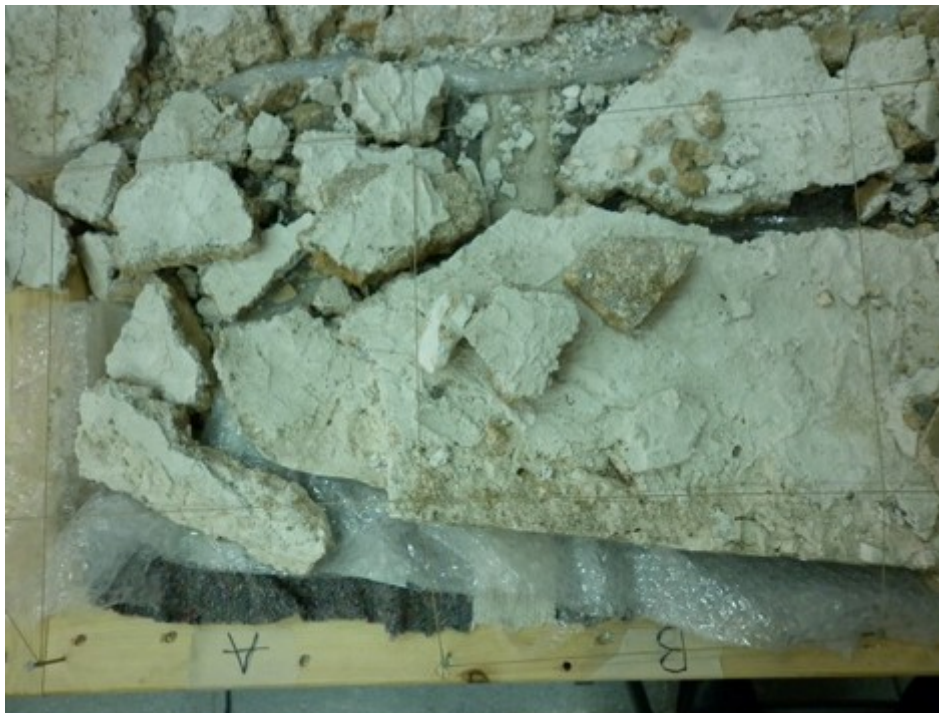
Figura VI.6

Sector A-5. Estado del soporte antes dela intervención. Fragmentado y con teselas desprendidas.

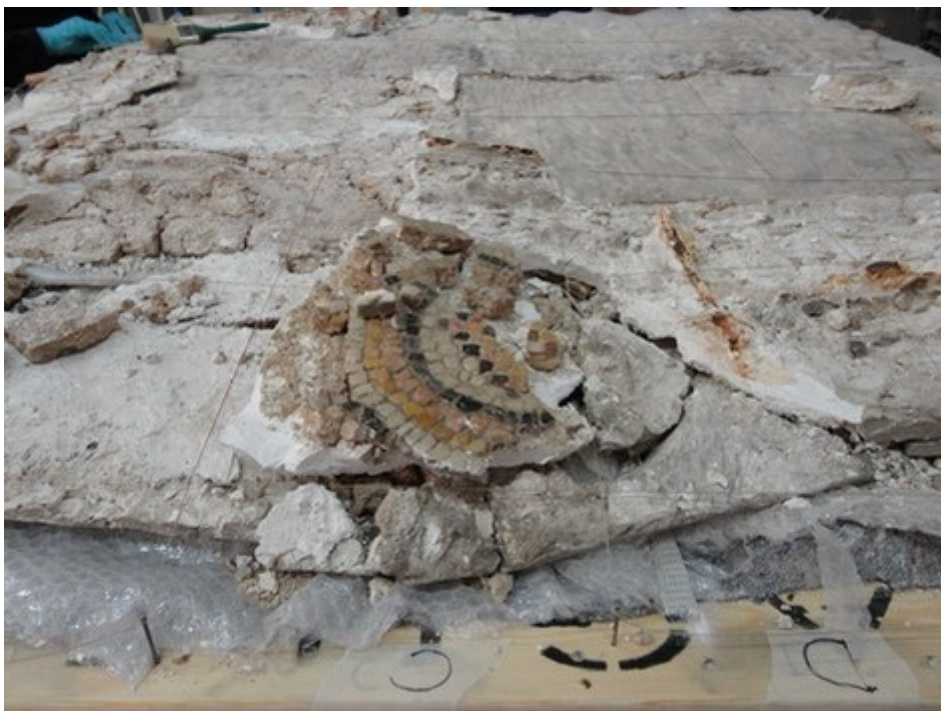
Figura VI.7

Sector C-6. La greca entrelazada de la parte superior del fragmento totalmente fragmentada y con teselas removidas.

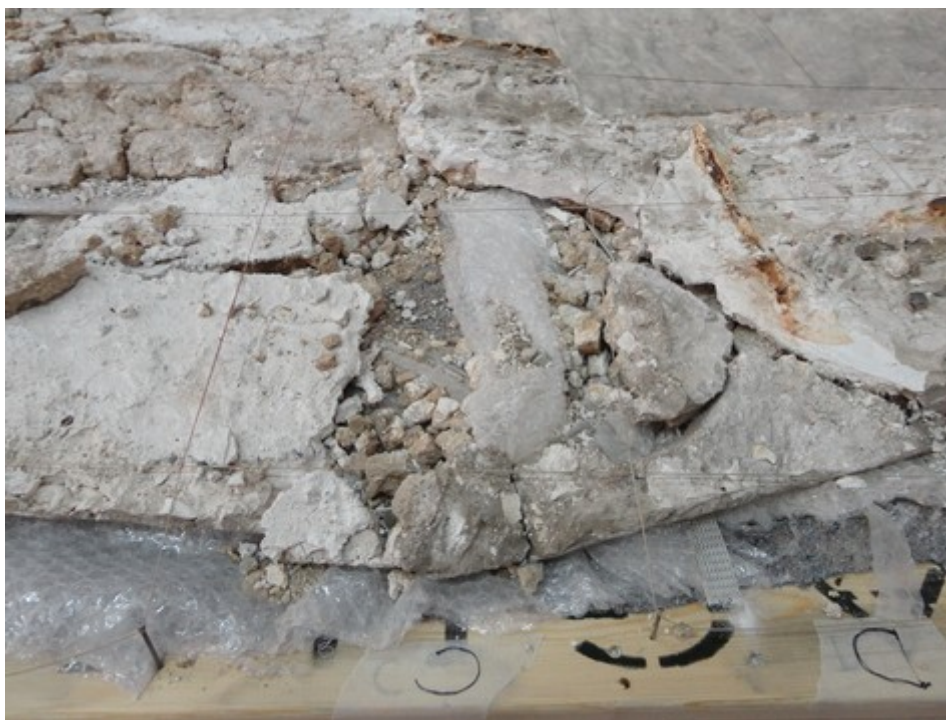
Figura VI.8

Sector C-6. Debajo del fragmento de greca entrelazada, las teselas están removidas.

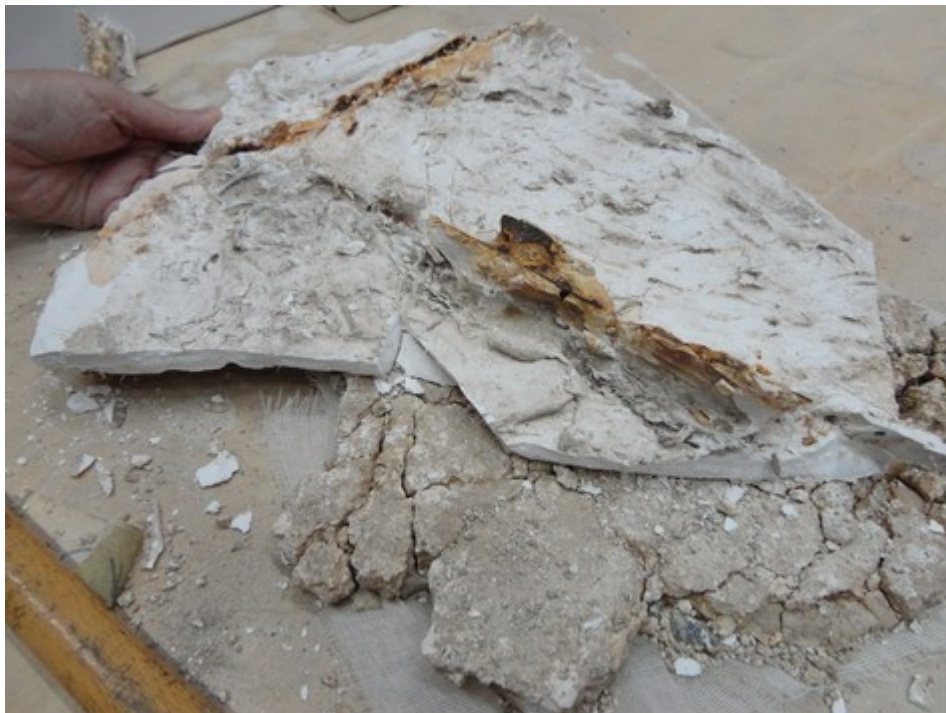
Figura VI.9

Fragmento de mosaico donde se ve la cama de mortero original y la cama de escayola y estopa de antiguas intervenciones, y con un refuerzo de hierro. Esta intervención a que sometió al mosaico.

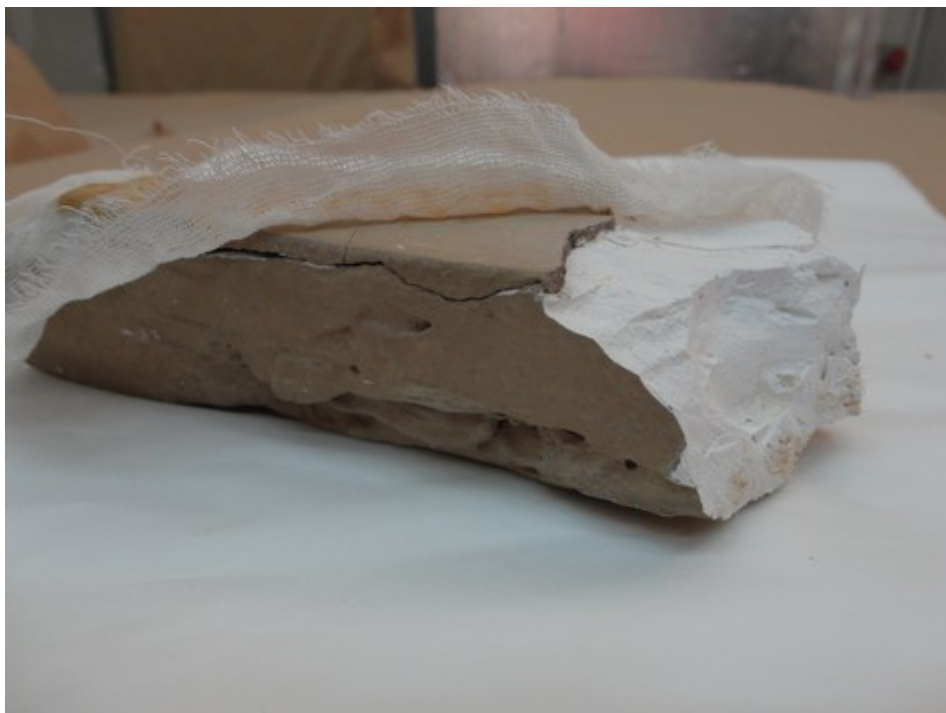
Figura VI.10Figura VI.11

Relleno del borde izquierdo del fragmento. Escayola con capa de poliestireno y pintado con color.

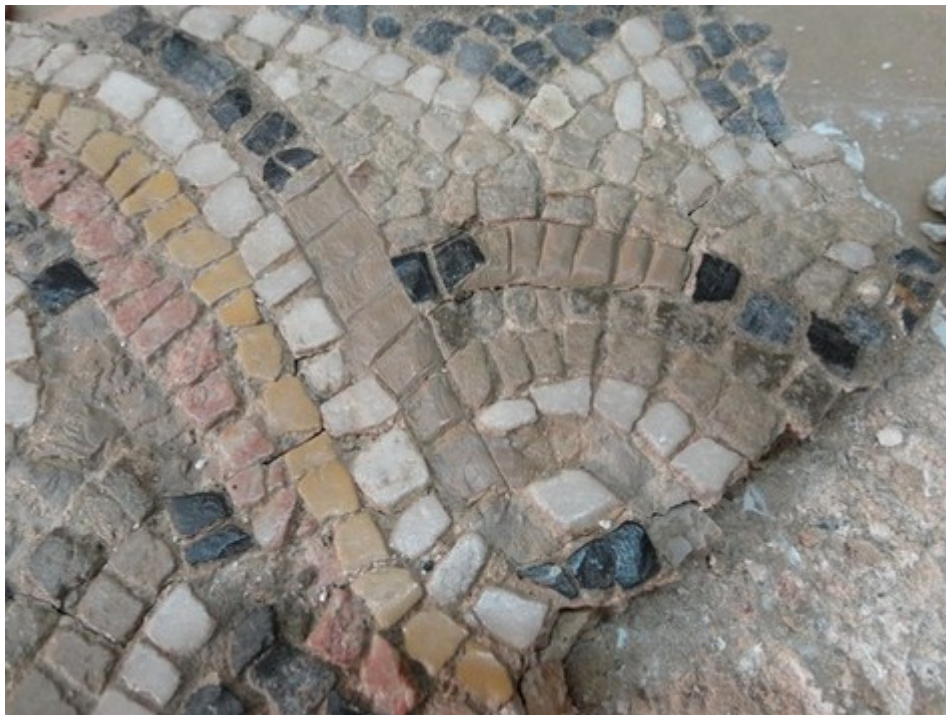
Figura VI.12

Imitación de teselas con escayola y coloreadas para rehacer lagunas.

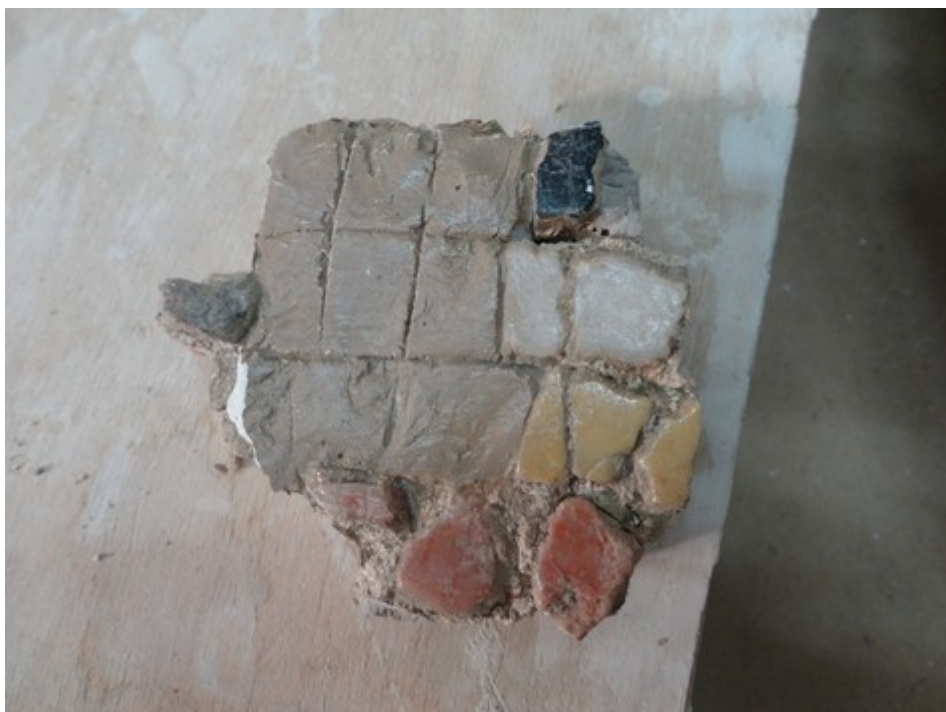
Figura VI.13

Detalle de reintegración volumétrica con escayola con color.

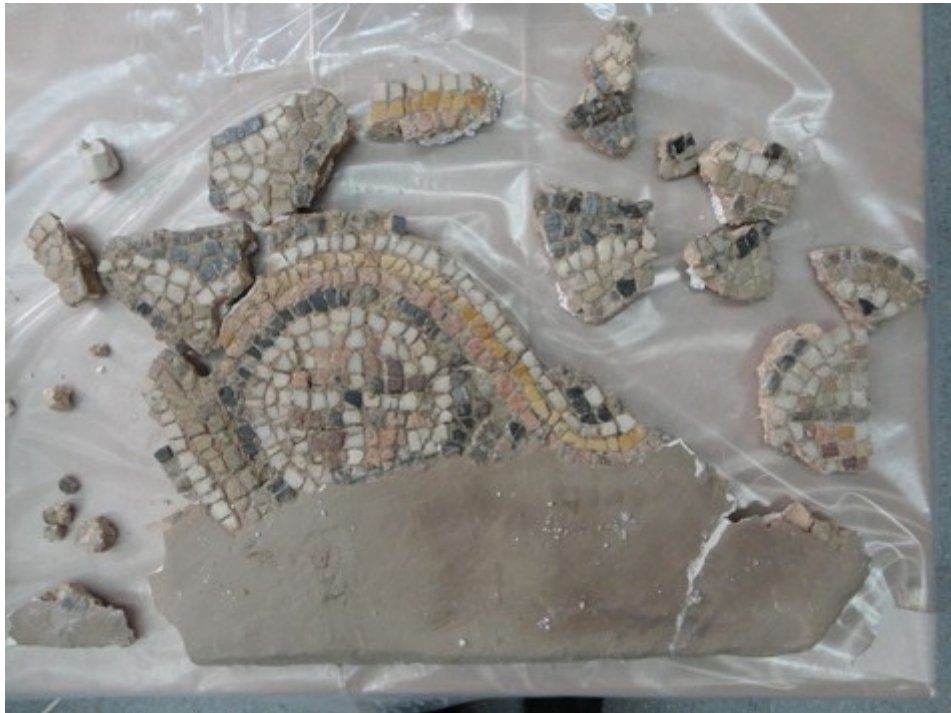
Figura VI.14

Detalle de la fragmentación de la greca entrelazada con intervención anterior de escayola con color.

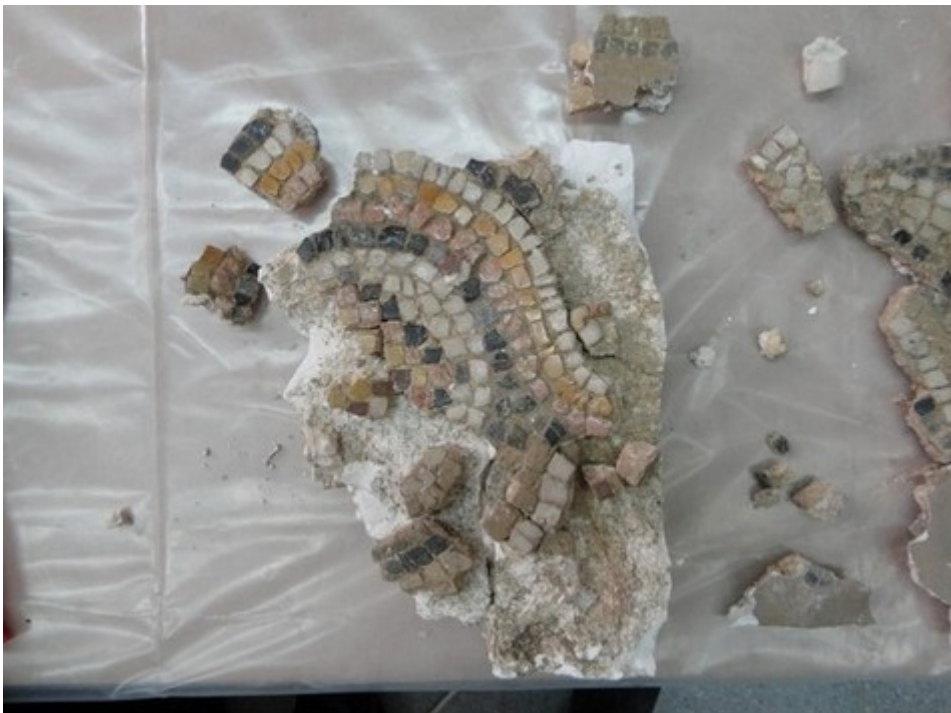
Figura VI.15

Detalle estado de conservación de la greca.

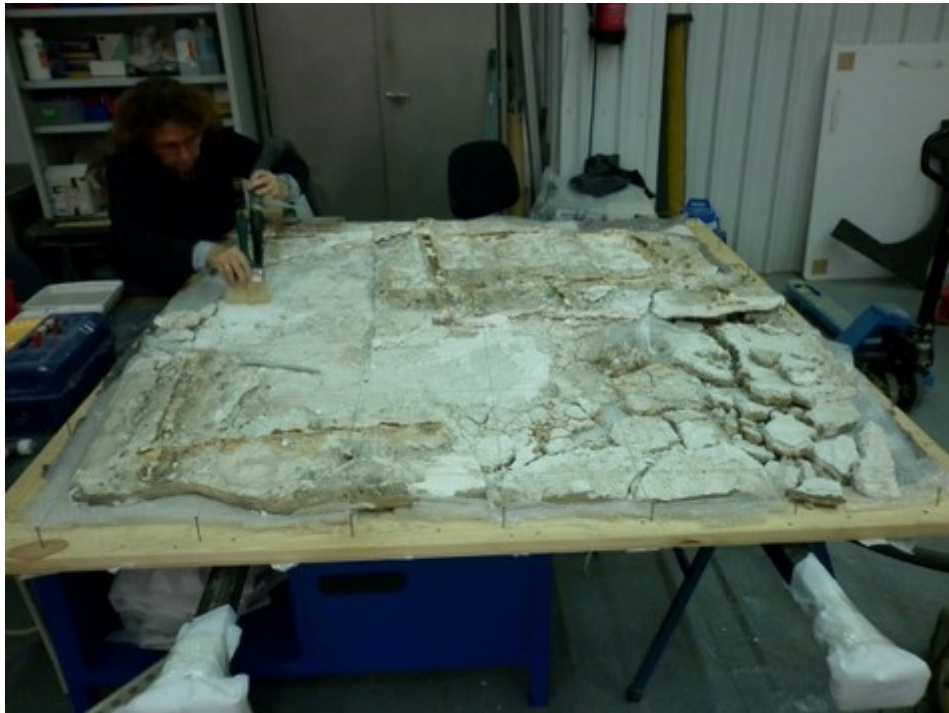
Figura VIII.1

Después del desembalado del fragmento.

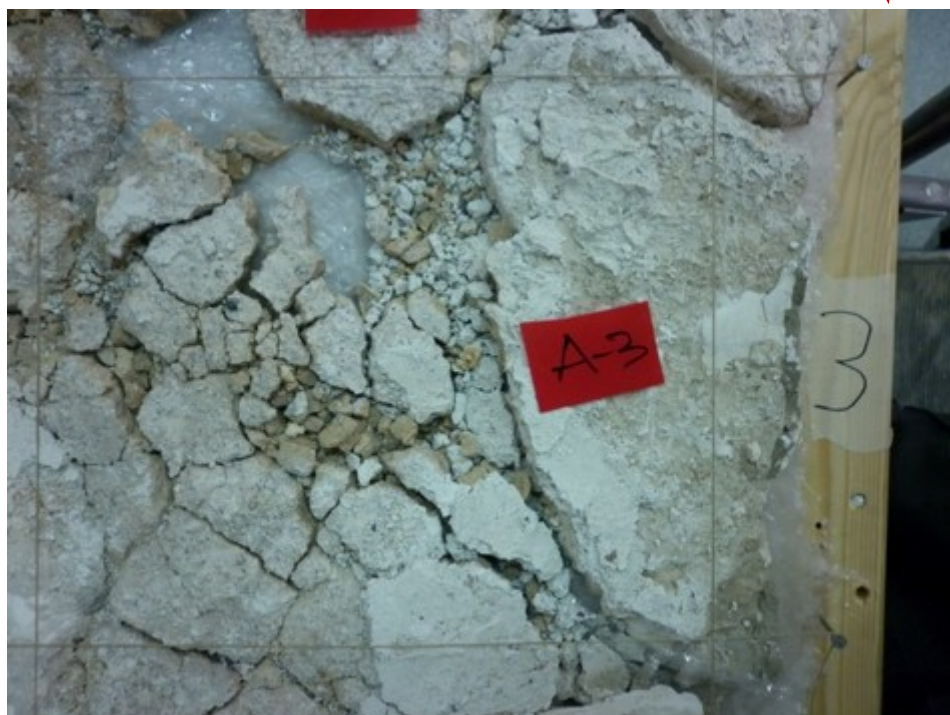
Sector A-3

Estado del fragmento. Teselas removidas y fuero de su lugar de origen
en su cuadrícula (A-3).

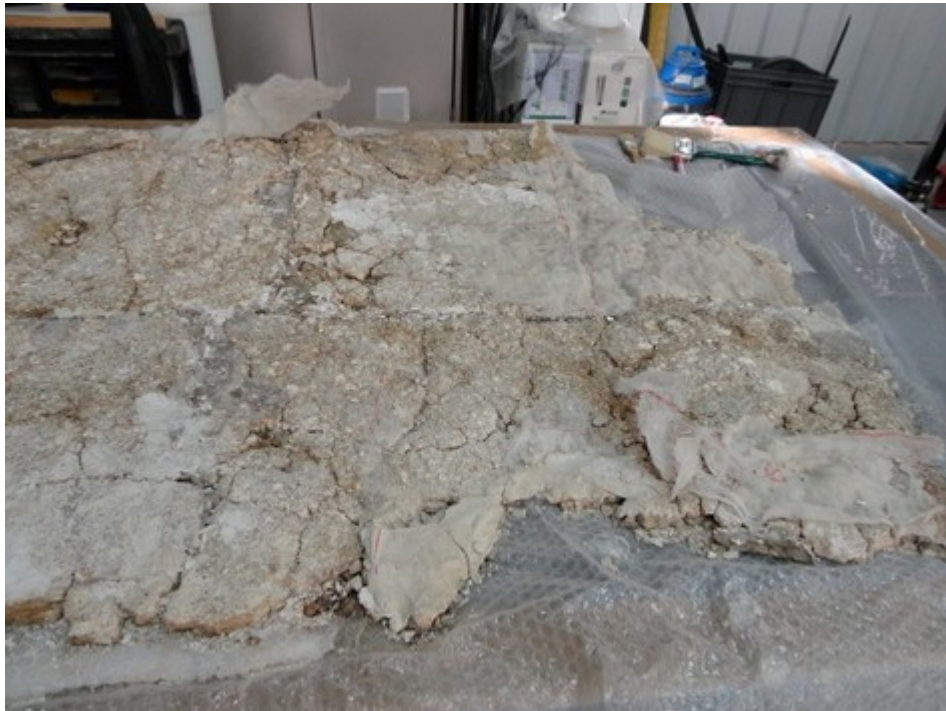
Figura VIII.4

Estado del reverso del fragmento de mosaico una vez quitada la capa escayola.

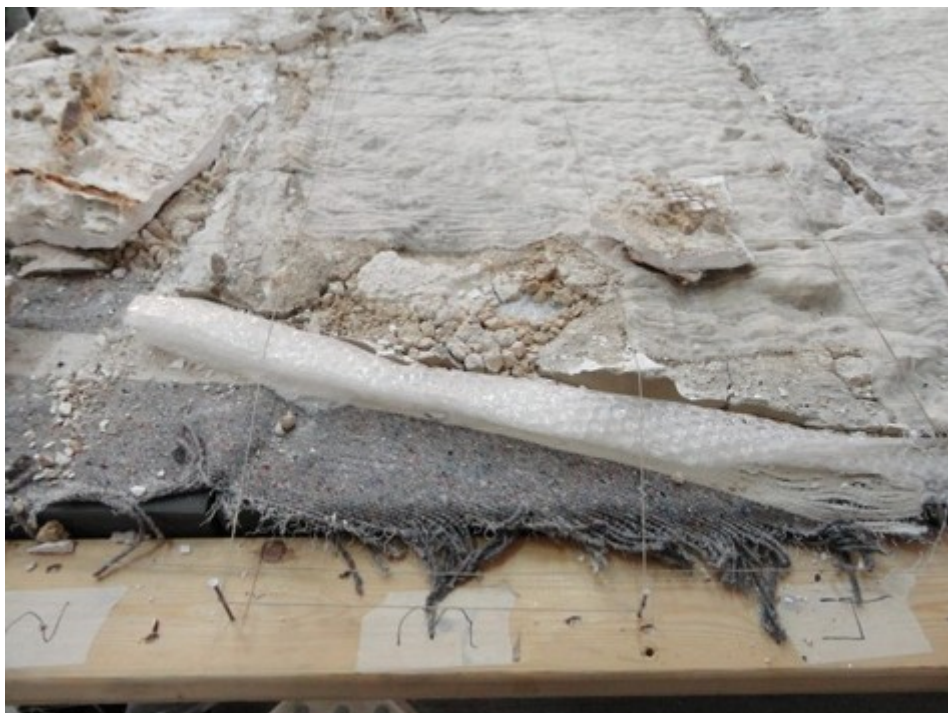
Figura VIII.6

Detalle de la consolidación del reverso. Mal estado de conservación del manto teselar. Debajo se observa el soporte NO RÍGIDO donde se colocó el fragmento para su restauración en el 2005. Manta y plástico de burbujas.

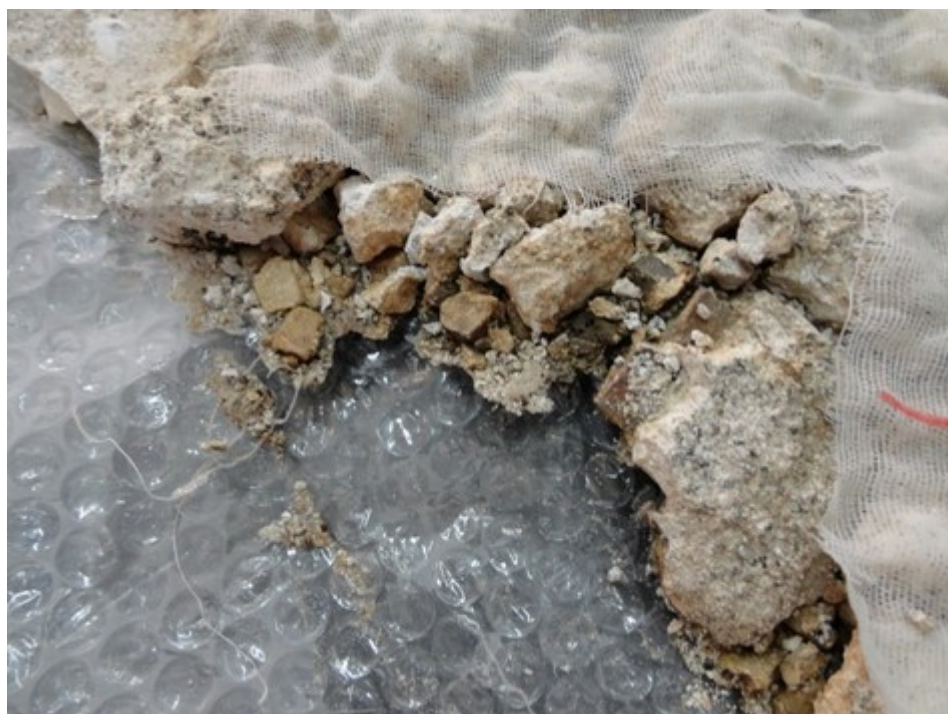
Figura VIII.7

Detalle del mal estado de conservación del manto teselar.

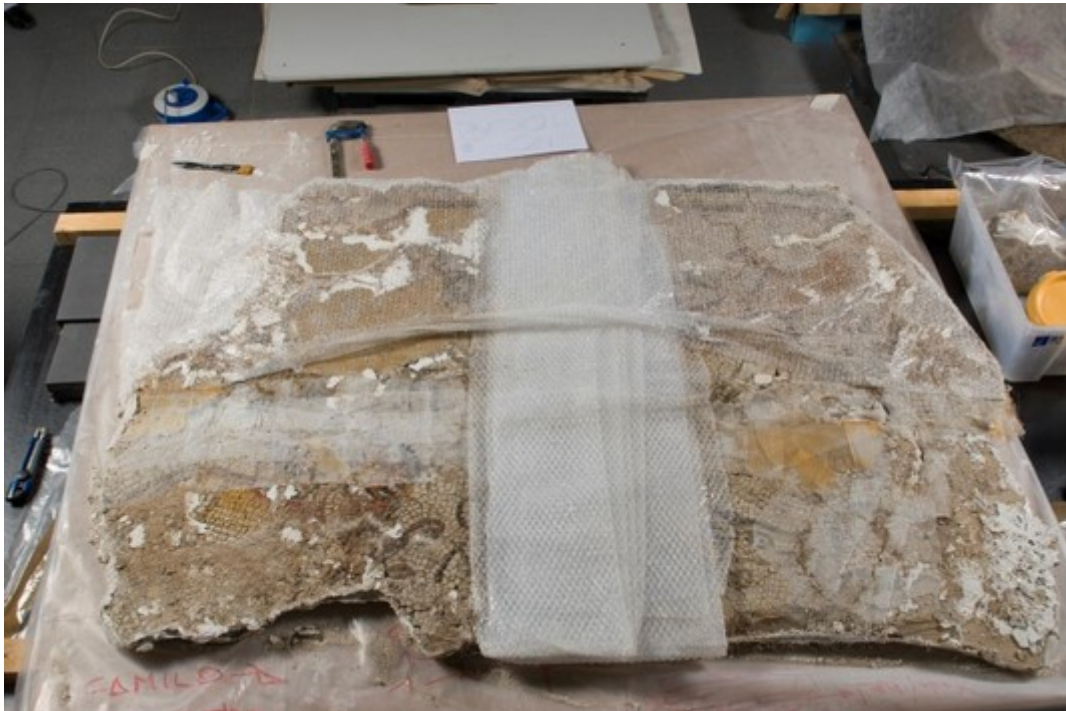
Figura VIII.10

Segunda fase. Se le da la vuelta al fragmento para poder limpiar y consolidar la superficie musiva. Se ve el plástico de burbujas vertical que se ha puesto en el centro del fragmento.

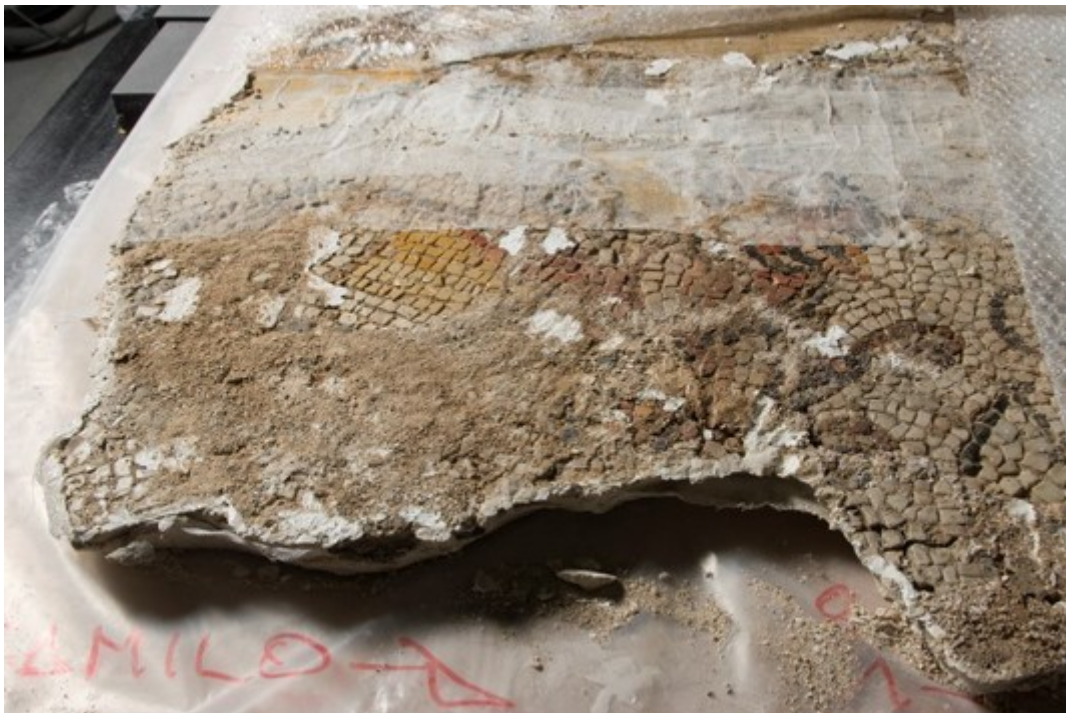
Figura VIII.11

Detalle gasa ligera y papel de seda debajo que protegía la grieta y suciedad generalizada.

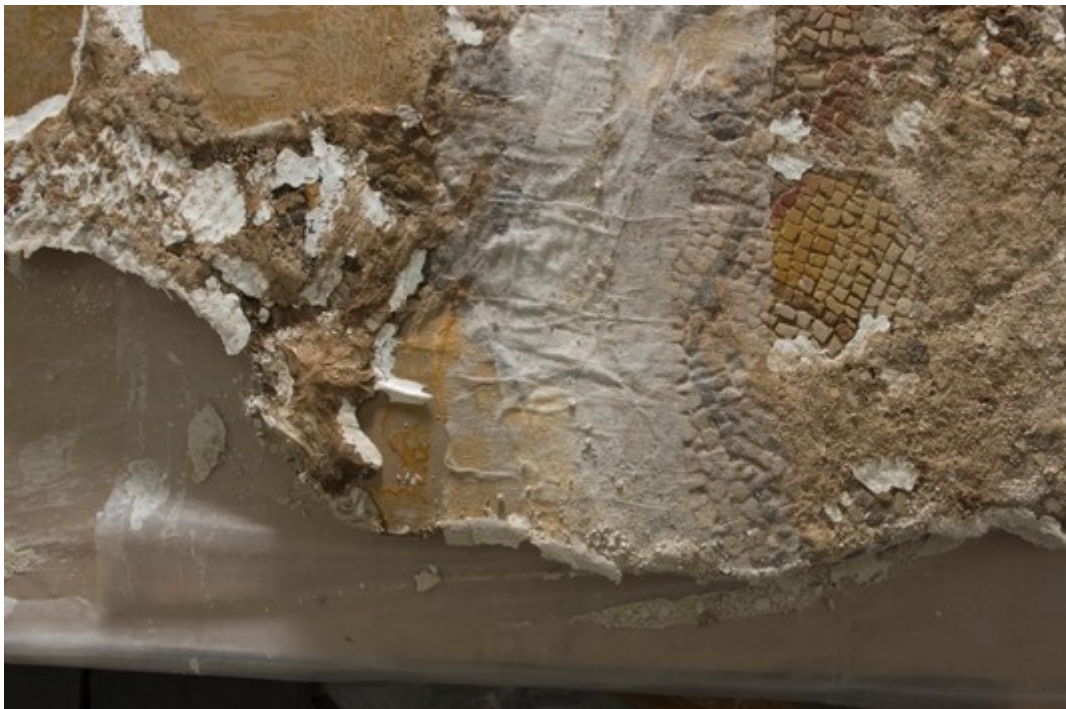
Figura VIII.12

Estado de conservación de la superficie.

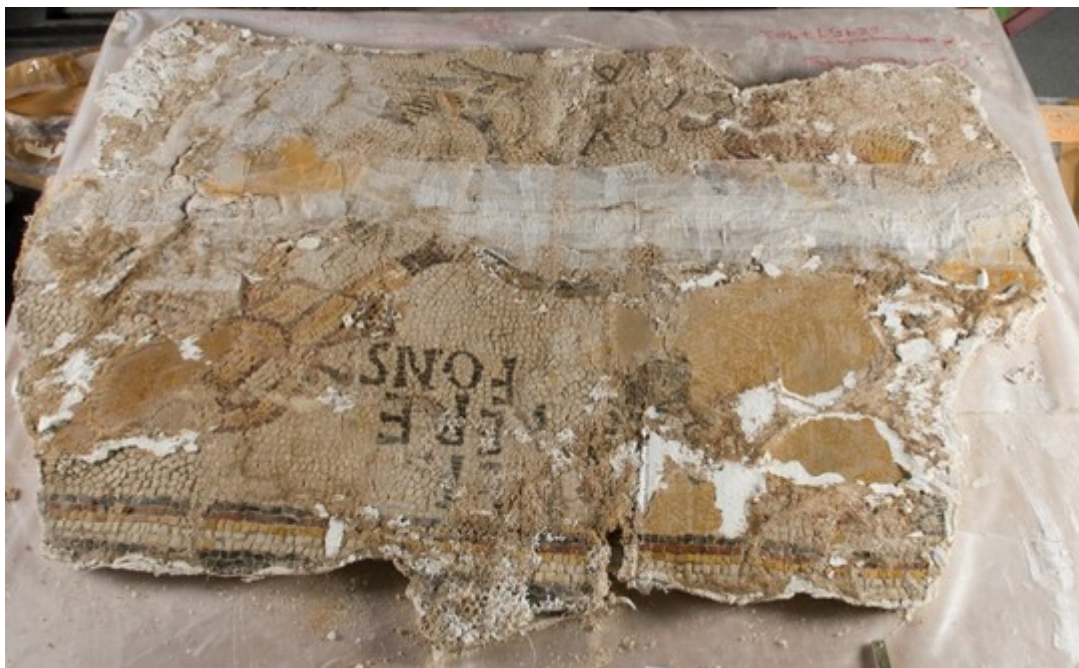
Figura VIII.13

Vista del fragmento sin el plástico y sin la greca entrelazada que tuvo que ser separada del mismo por su deficiente estado de conservación.

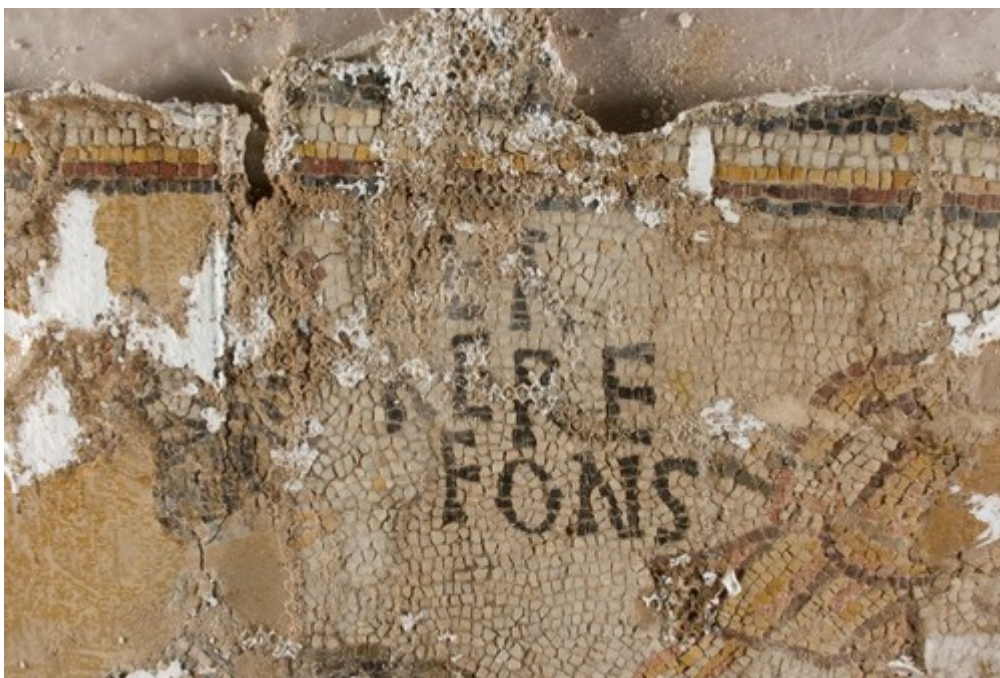
Figura VIII.14

Detalles de conservación de una zona de la escena de Bellerofonte.

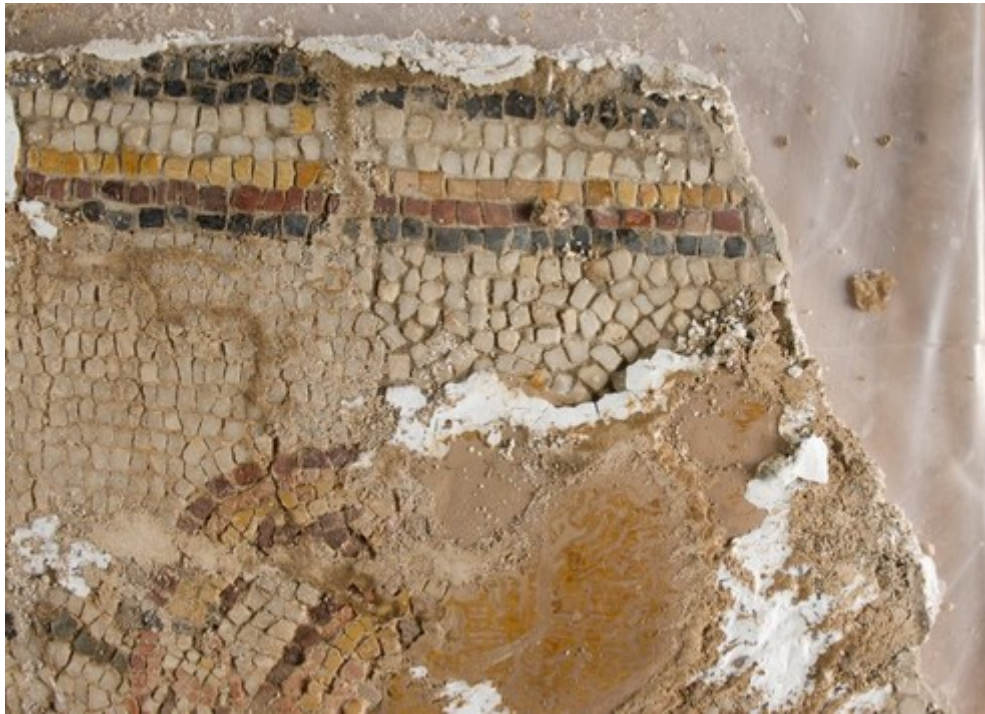
Figura VIII.15

Zona con lagunas reintegradas con cemento, y otras con escayola y poliestireno después de retirar el anterior. La cabeza que aparece en foto de 1933 no existe.

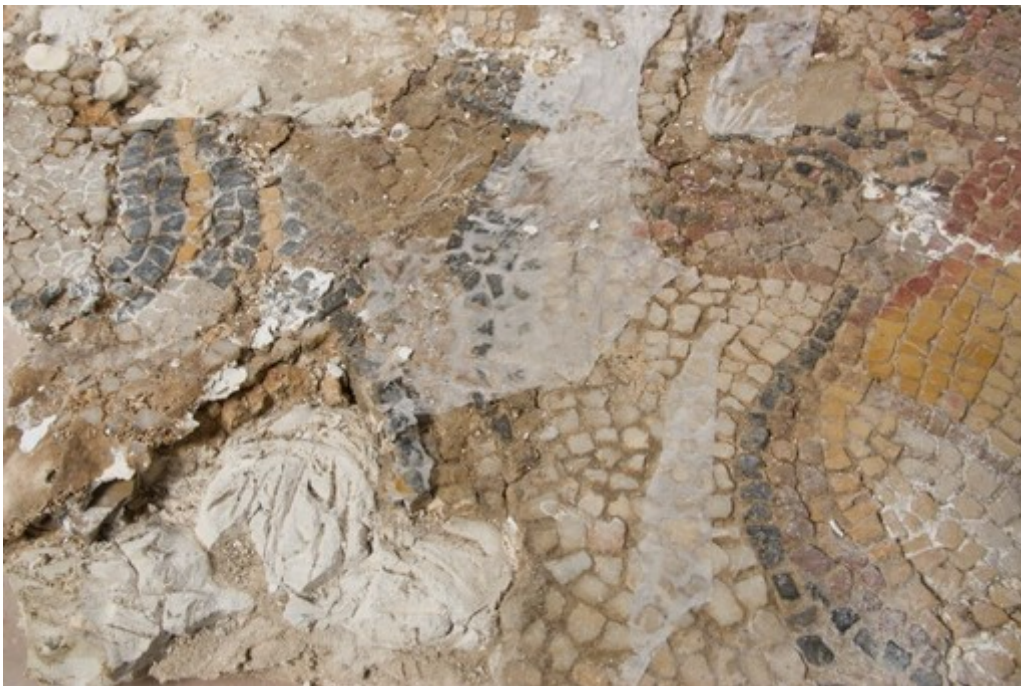
Figura VIII.16

Detalle exceso de yeso/escayola en la superficie, gasas no adheridas, restos tierras, gasas entre teselas, y adhesivos en la superficie.

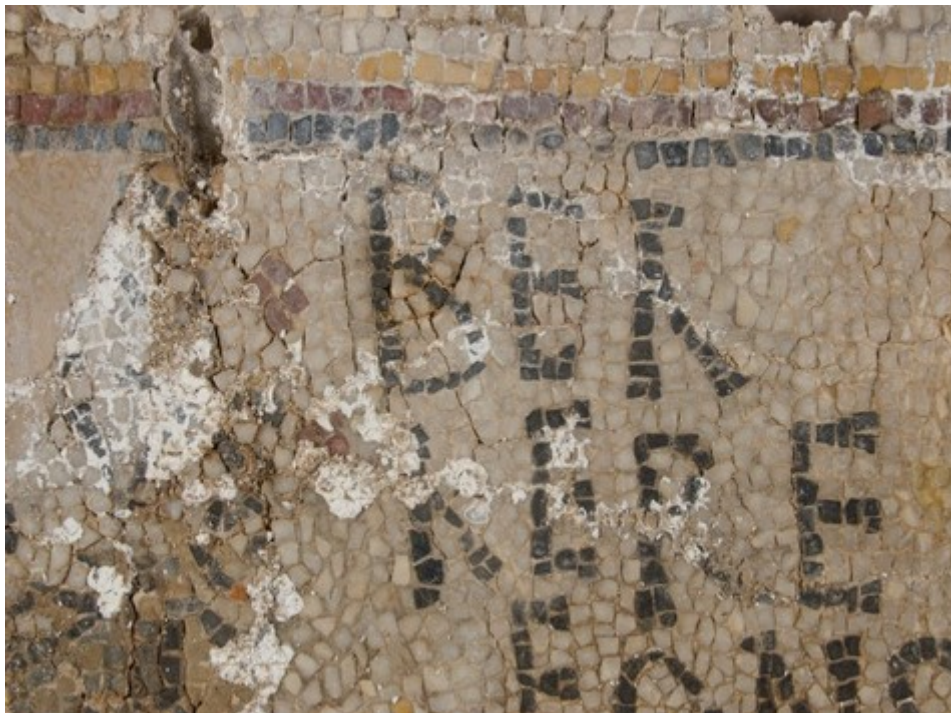
Figura VIII.17

Grietas en la superficie teselar.

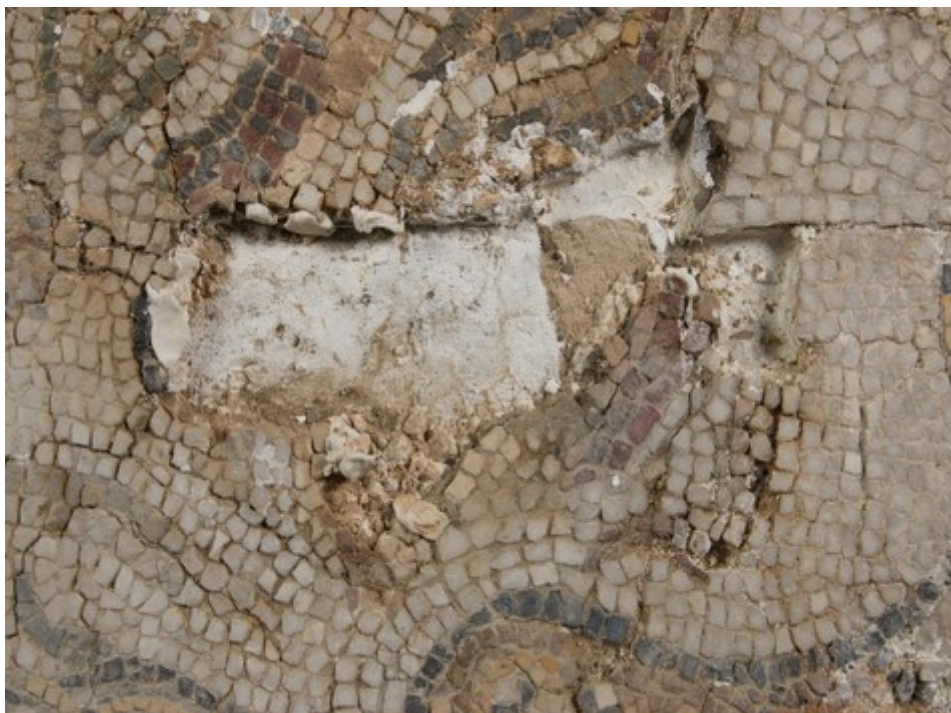
Figura VIII.18

Grietas, teselas movidas, bordes de lagunas debilitados, suciedad superficial.

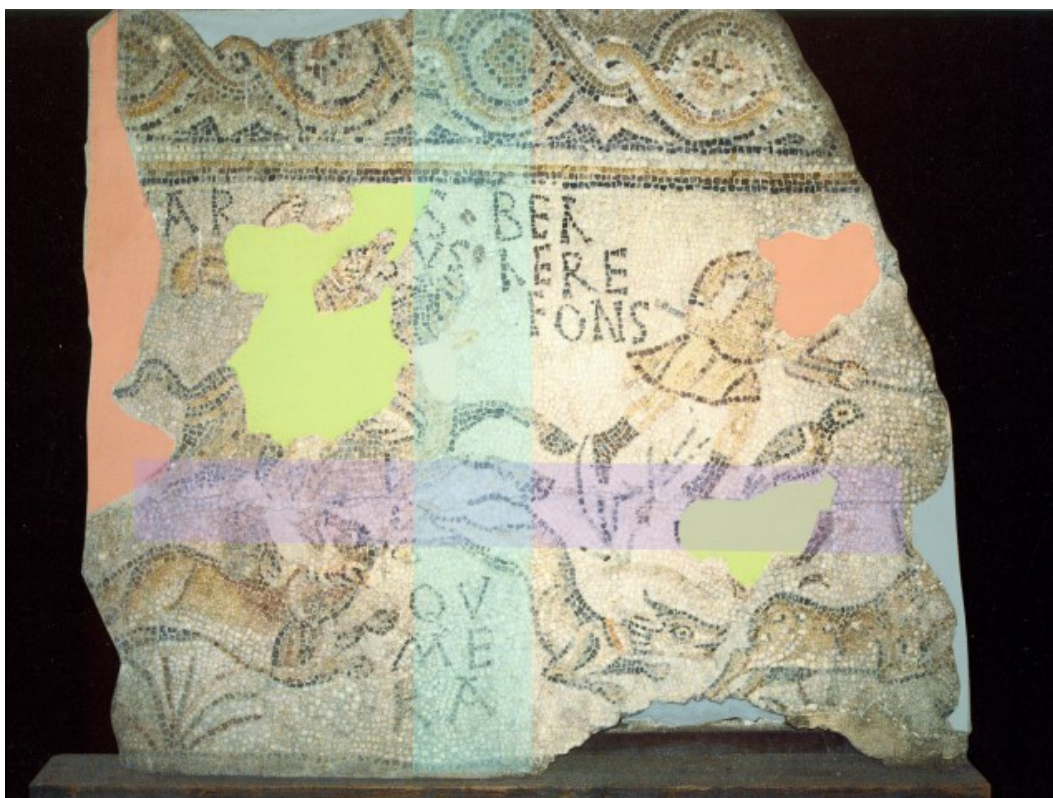
Figura VIII.34

3. INTERVENCIONES ANTERIORES ANVERSO

Plástico de burbujas como soporte del fragmento.

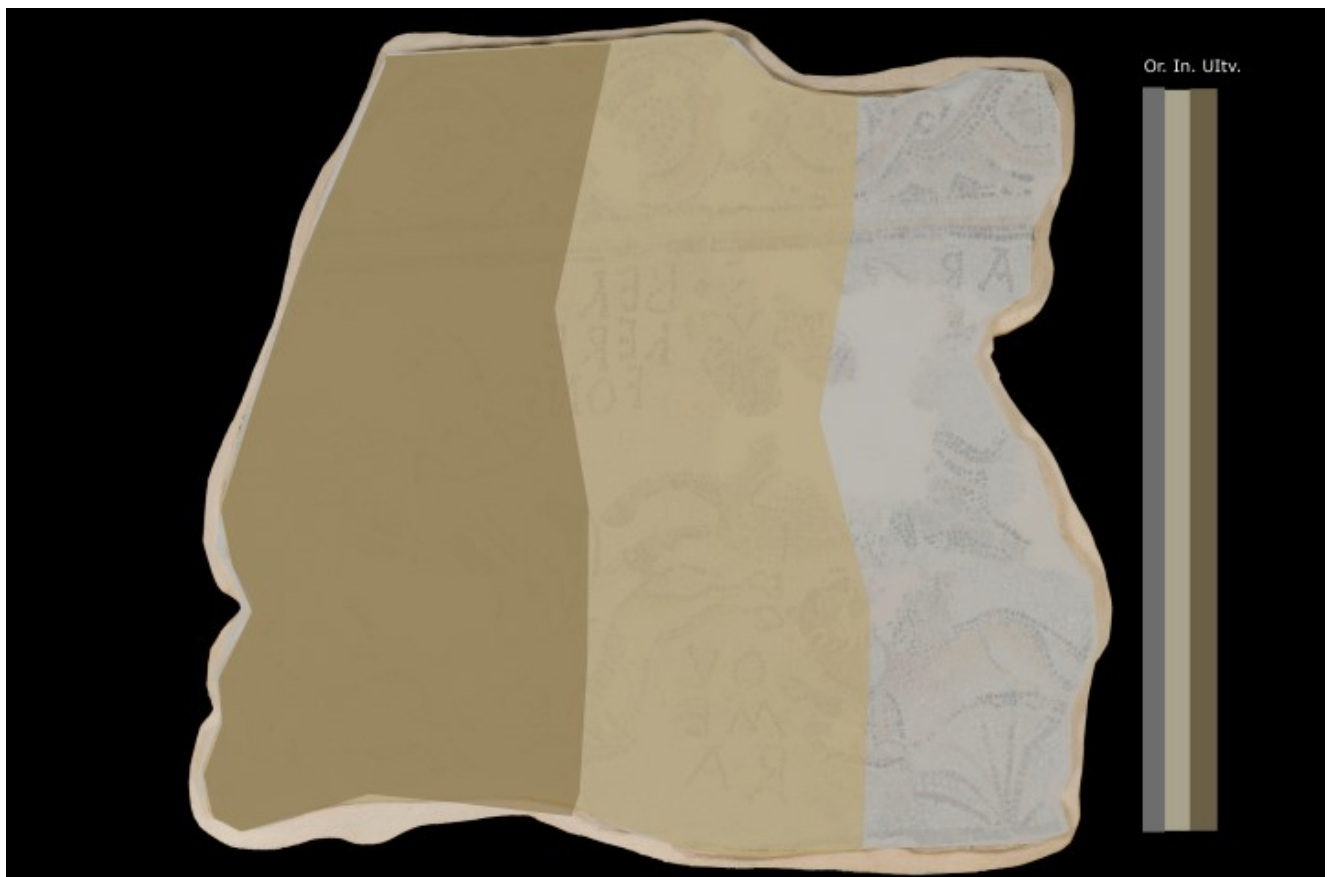
Figura VIII.35

4. INTERVENCIONES ANTERIORES REVERSO

- Reintegraciones de lagunas con base de escayola ultima restauración.
- Refuerzos de hierro para la base de escayola (solo queda la huella)
- Reintegraciones con escayola contemporánea a los hierros.

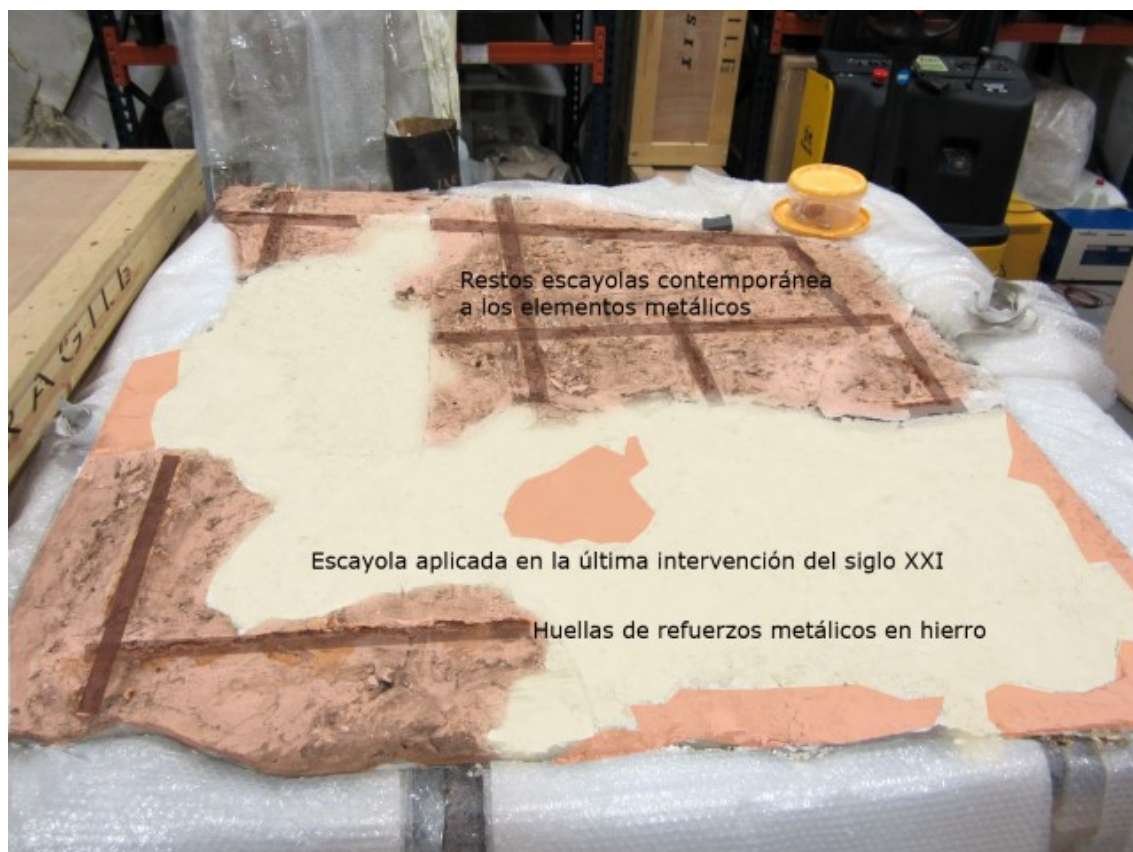
Figura VIII.36

5. DIFERENTES SOPORTES DEL REVERSO EN INTERVENCIONES ANTERIORES

Capa de yeso/escayola de la intervención de 2005.

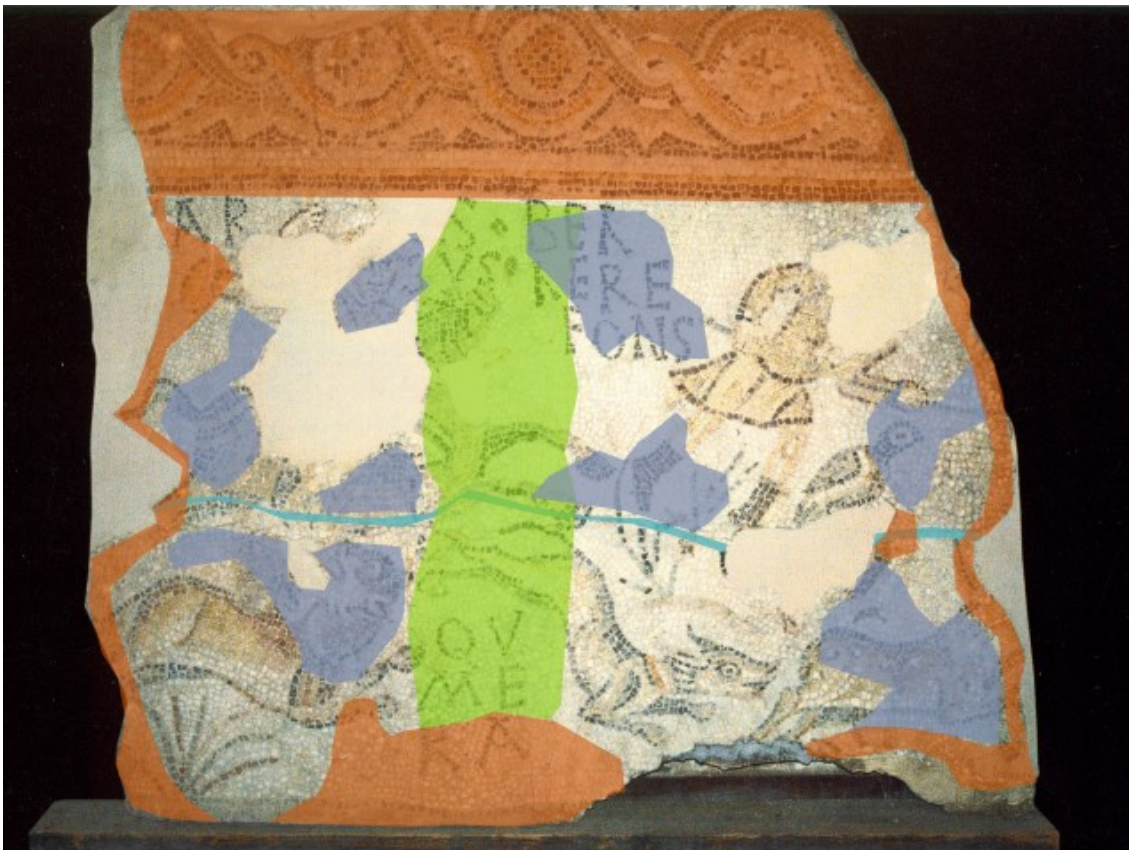
Figura VIII.37

6. PATOLOGÍAS ESTRUCTURALES ANVERSO

Teselas sueltas, desnivelados, fracturas y grietas.
